# Fixa slitstyrka med keramik

När slitplåtar, hardoxlösningar och annat helt enkelt inte hjälper mot nötning, då kan keramiska beläggningar vara ett bra alternativ. CWMT är en av aktörerna på denna marknad, man har varit med länge och genom åren byggt upp en gedigen erfarenhet av dessa material.

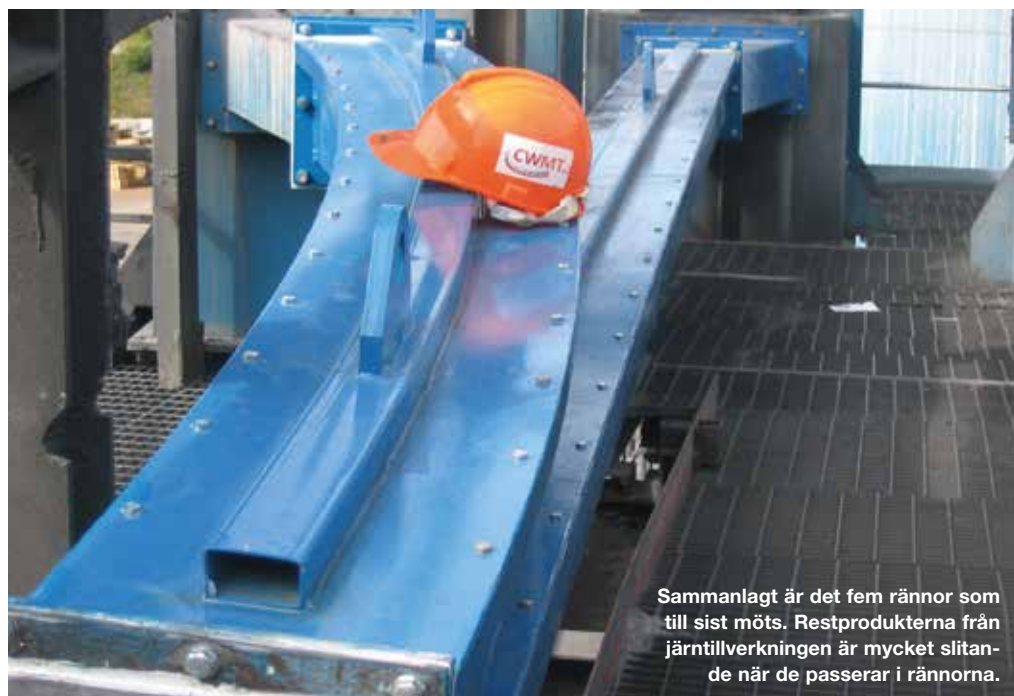
Sammanlagt är det fem rännor som till sist möts. Restprodukterna från järntillverkningen är mycket slitande när de passerar i rännorna.

- Höganäs tillverkar järnsvamp och det innebär bland annat att det sker en pneumatisk transport av slagg, koks och restprodukter. Dessa är väldigt nötande och det finns även ett visst mått av slag i den här hanteringen. Rören och rännorna det handlar om är gjorda för ganska länge sedan, de är av stål och infodrade med keramik, säger Åke West och fortsätter:

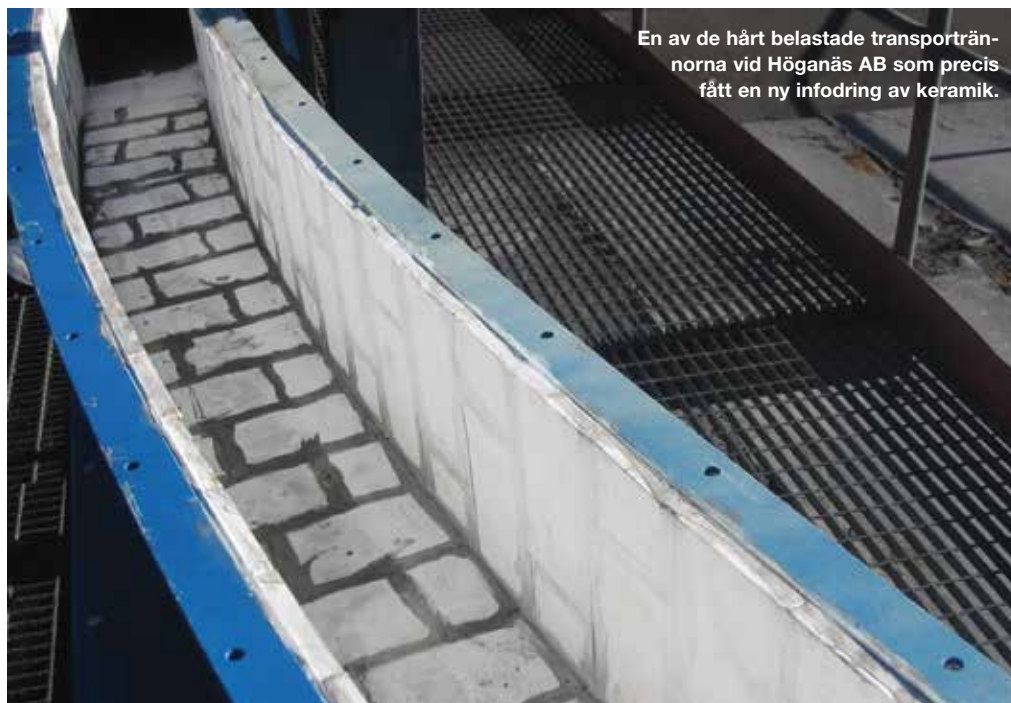
- Det är 92 %-ig aluminiumoxid. Sedan finns det i plattor med olika former, tjocklekar etc. Vi sågar dessa med en diamantsåg. Det tar tid att kapa en platta, det är oerhört hårt sammanpressat så även en

diamantkap behöver tid att ta sig igenom. Det blir en del kapning och anpassning, då man vill ha plattorna så tätt som möjligt. Vi limmar plattorna och sedan fogar vi alla skarvar. Det kan vara med lim för att få tätt mot underlaget. Om det istället gäller exempelvis en rökgaskanal är det jätteviktigt att få tätt mot underlaget, där finns salter och allt möjligt som kan komma in. Där använder vi penslings- och spacklingsbara kompositmaterial som får tränga ner i skarvarna, säger Åke.
