# Katodiskt korrosionsskydd genom filmgalvanisering

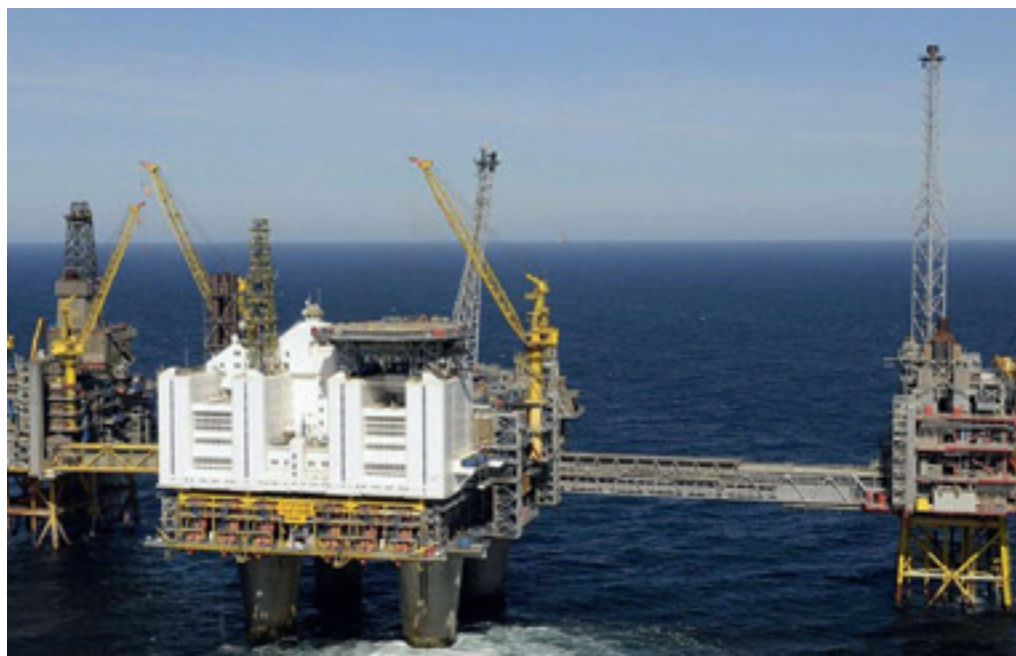
Filmgalvanisering används idag i stor utsträckning inom off shore.

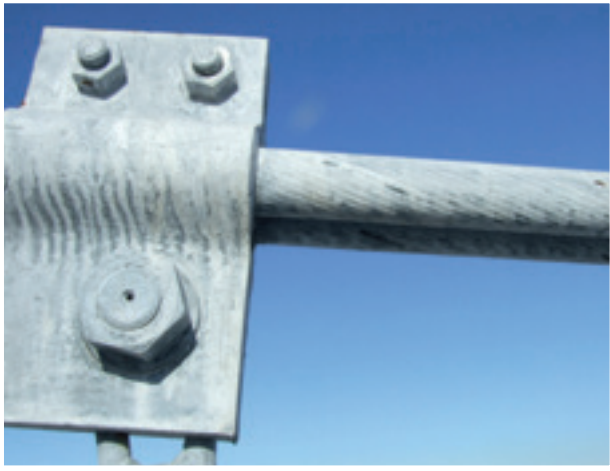
Fästplatta till spännkablarna på Kalvøyabron. Zinken har framgångsrikt skyddat muttrar och bultar mot korrosion.

Den filmgalvaniserade ytan kan övermålas av estetiska skäl om så önskas, men den kräver inte övermålning av livslängdsskäl. Ett exempel på den långa funktionen hos ytan är bron som går över till Kalvöya, utanför Oslo. Den behandlades med zinksystemet för knappt 30 år sedan och det är först nu som en ytterligare renovering övervägs. Där har det visat sig att denna nya renovering inte kommer att kräva en ny blästring innan ett nytt zinksikt appliceras, utan det räcker med en högtrycksvåttorkning (700 bar) av ytorna som ska behandlas.

Dragprovningar har dessutom visat att den nu nästan 30 år gamla zinken har en vidhäftning på 11 MPa.

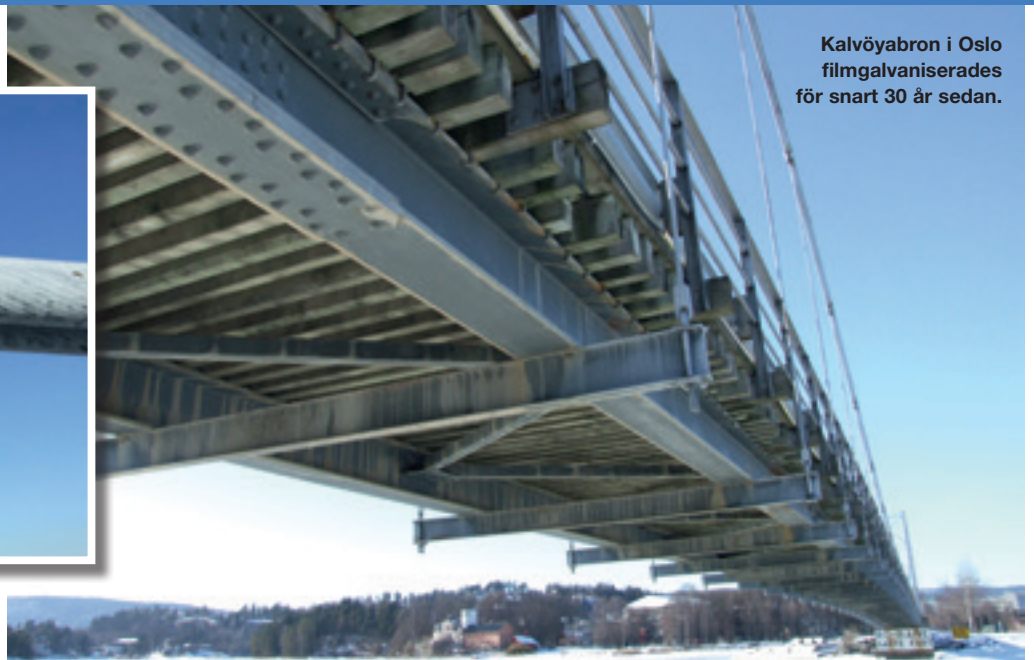
Kalvøyabron i Oslo filmgalvaniserades för snart 30 år sedan.
